**CARACTÉRISATION DES RIVES DE LA BAIE MISSISQUOI,
DE LA RIVIÈRE AUX BROCHETS ET DE LA RIVIÈRE MISSISQUOI**

Gilbert Prichonnet et Chantal d'Auteuil

Rapport d'activité

Mars 2002

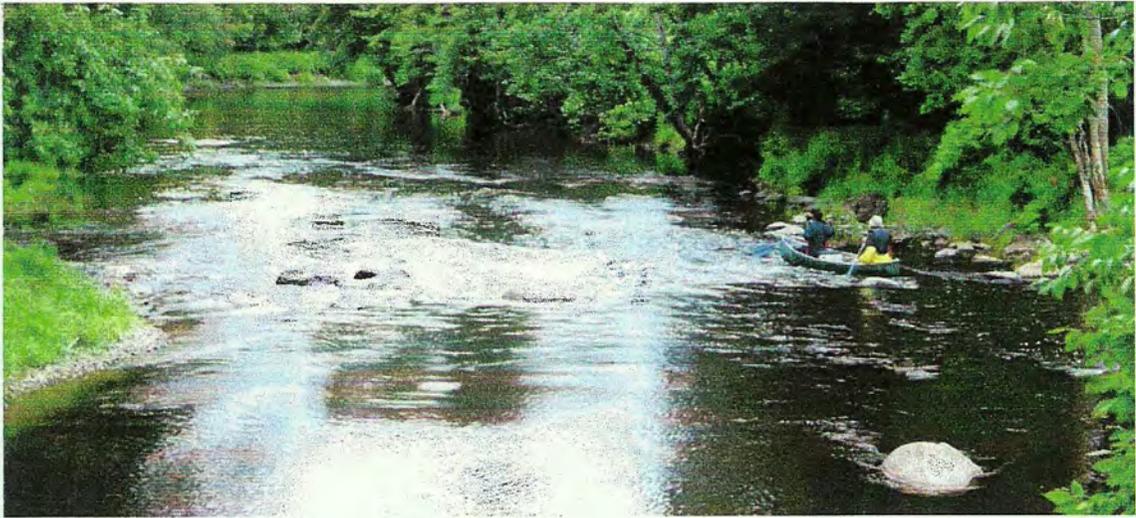
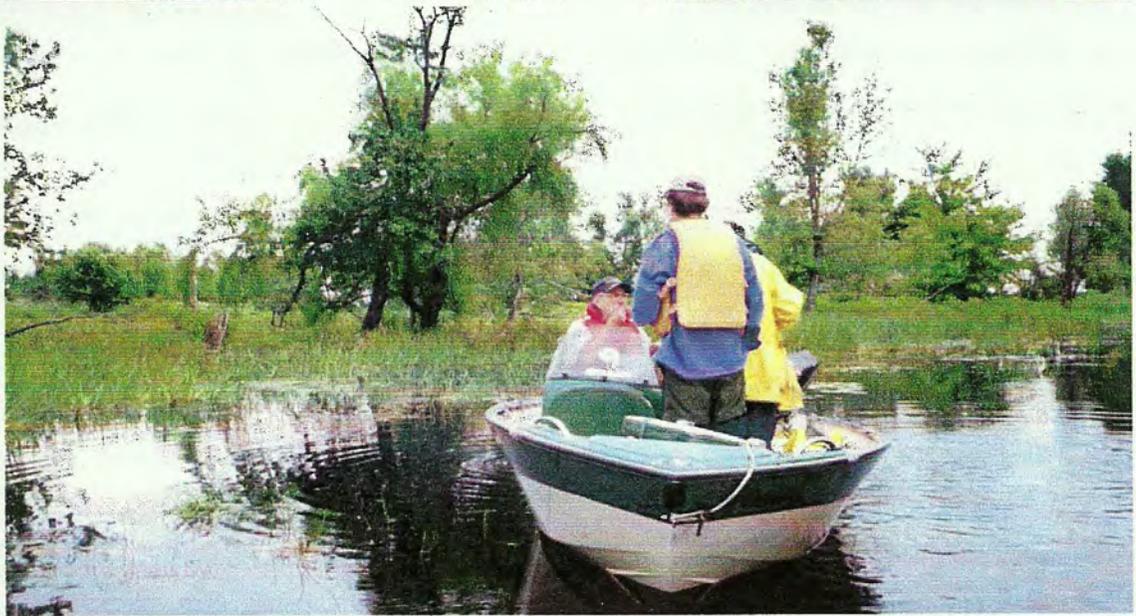
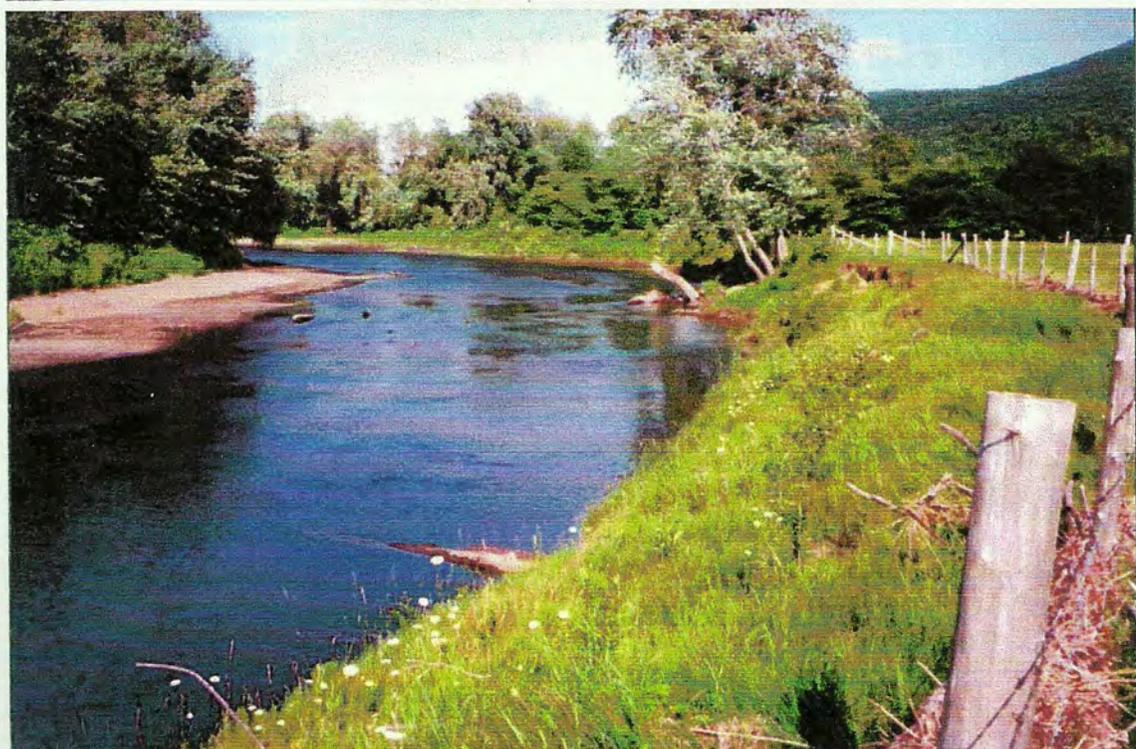
Planche 1 : Photos 1, 2 et 3

Le sapement par les eaux provoque d'une part l'inclinaison progressive des arbres et, d'autre part, l'apparition de petites failles (dites panaméennes).

Sur la rive opposée, la berge est protégée par un banc de sable.

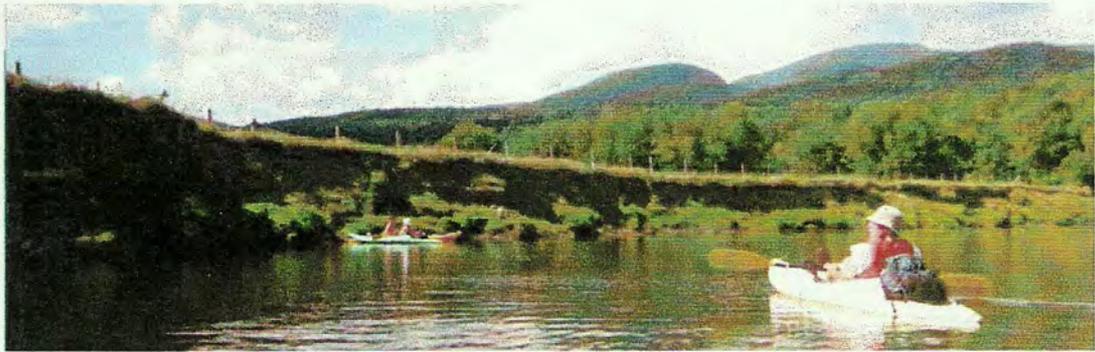
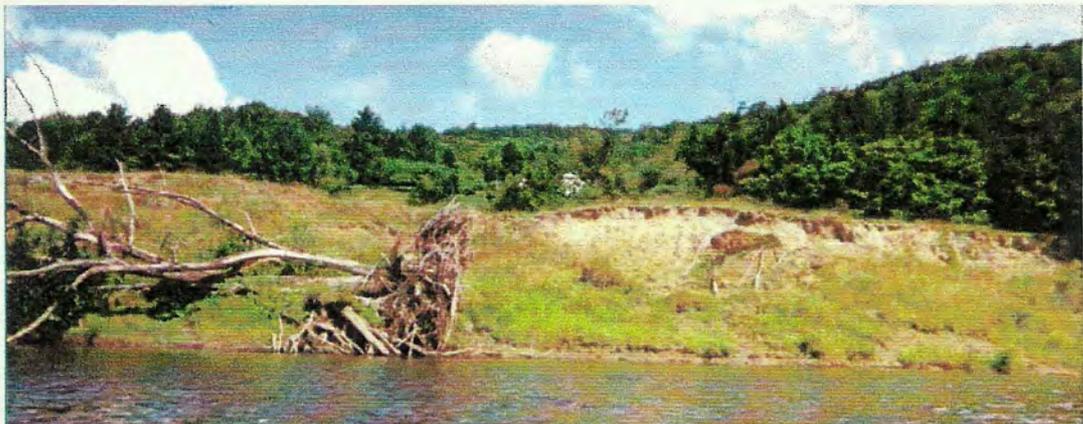
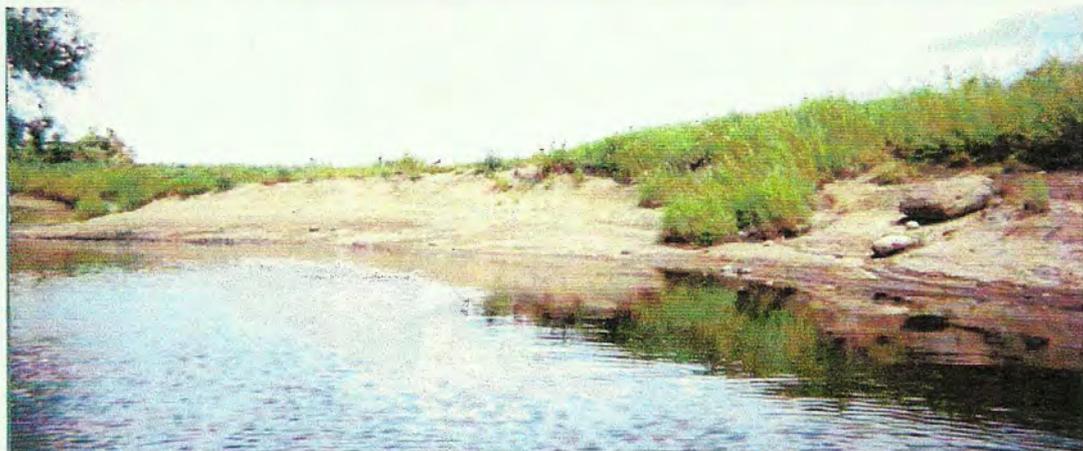
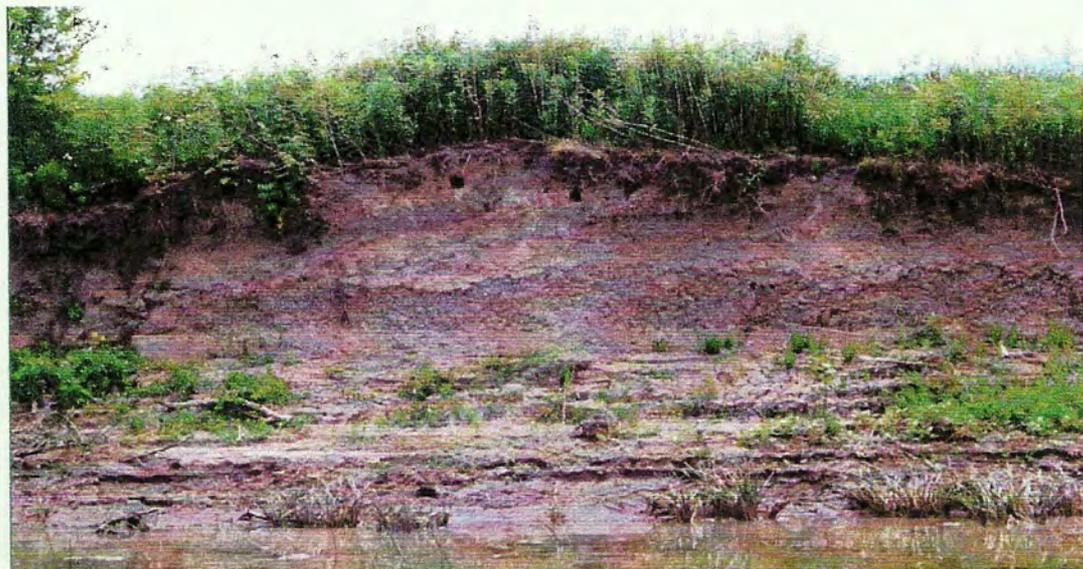
Planche 2 : Photos 1, 2, 3 et 4

Laissée sans protection, cette berge empiétera régulièrement sur les terres agricoles.

La force du courant est manifestement responsable des érosions observées en haut des talus le long des méandres, tandis que le sapement des eaux en décrue cause des failles d'effondrement et l'inclinaison des arbres ou leur déracinement progressif (Planche 2 et 3).

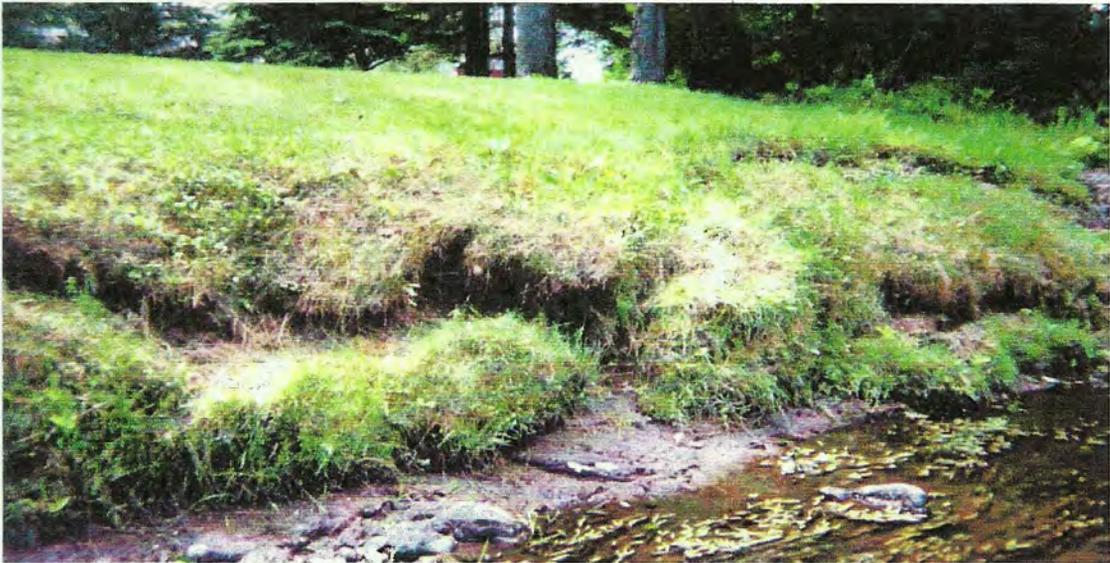
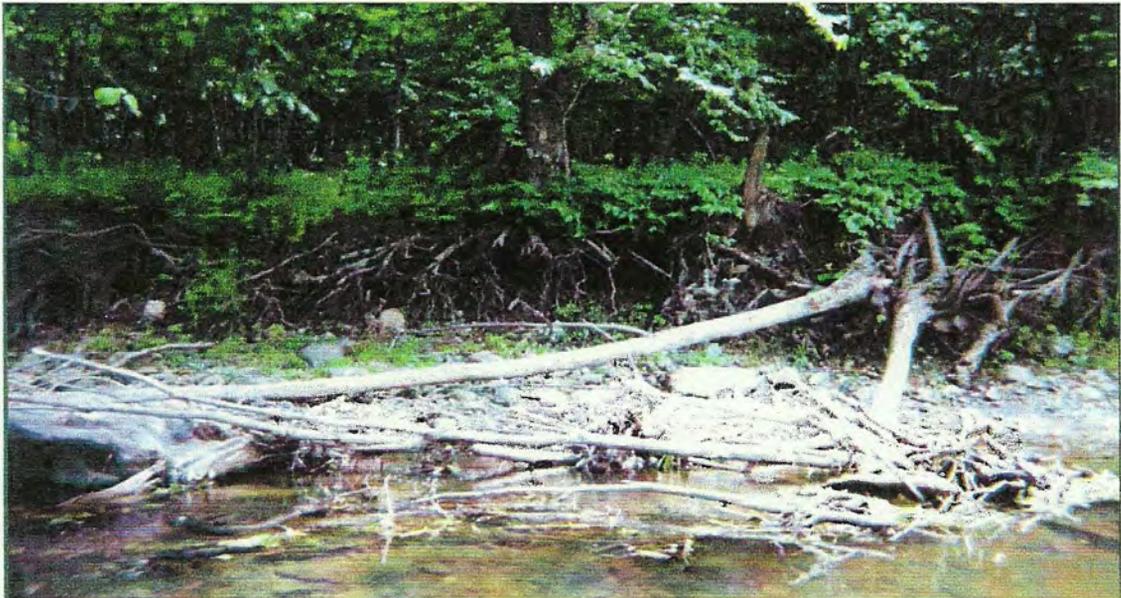
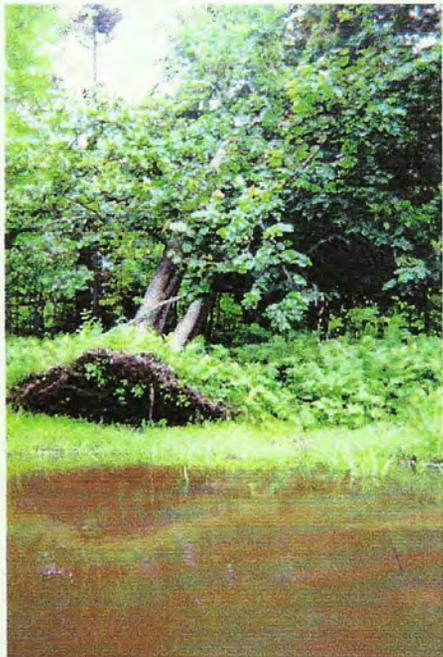
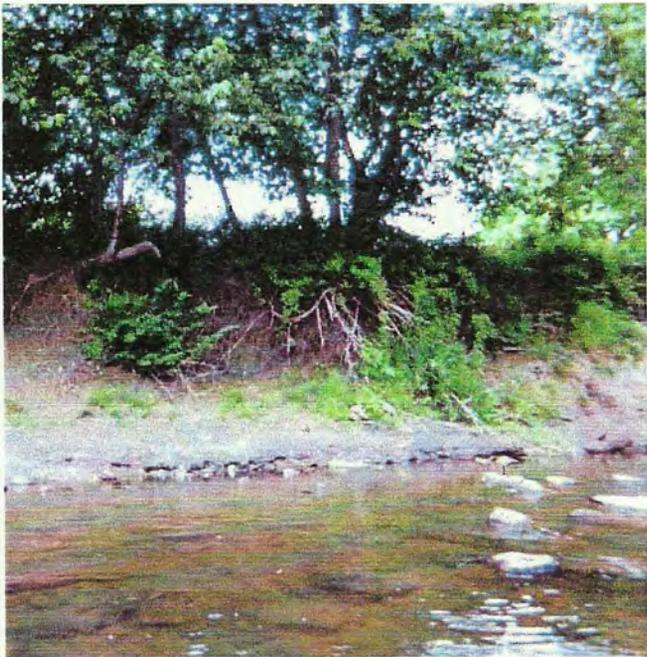
Planche 3 : Photos 1, 2, 3 et 4

Une petite banquette caillouteuse (érosion dans le till) se crée au pied d'une berge en forêt. L'enchevêtrement de chablis peut ralentir efficacement l'érosion, à condition d'aider la nature : couper l'arbre effondré et planter des pieux dans les branchages rassemblés dans l'encoche du sapement. La méthode est peu onéreuse. La stabilité assurée pour un certain temps.

Même phénomène que pour la photo 2. Ici, la hauteur du talus est plus importante. L'érosion est donc plus importante. Les rangées d'arbres isolés ne sont pas suffisantes. Il faut entretenir une couverture d'arbustes très fournis. On peut noter qu'un arbre très incliné a été, fort heureusement, coupé avant sa mort et il a refait un nouveau tronc.

Il n'est pas nécessaire d'insister sur le rôle du vent dans la déstabilisation des arbres, qu'ils soient dessouchés par les vagues ou les cours d'eau (Planche 3, photos 2 et 4), ou qu'ils poussent sur des terrains humides moins stables (Planche 3, photo 3).

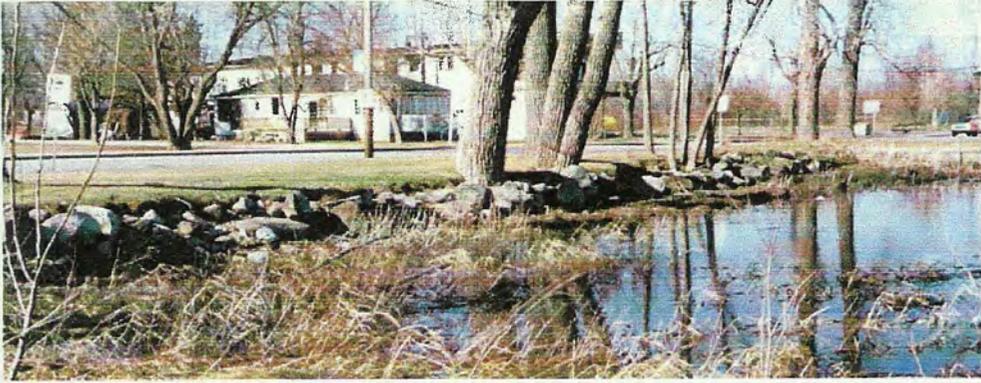
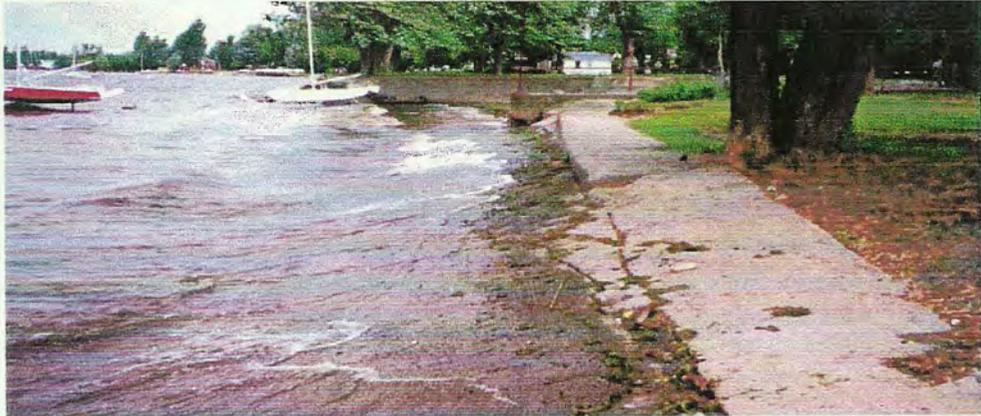
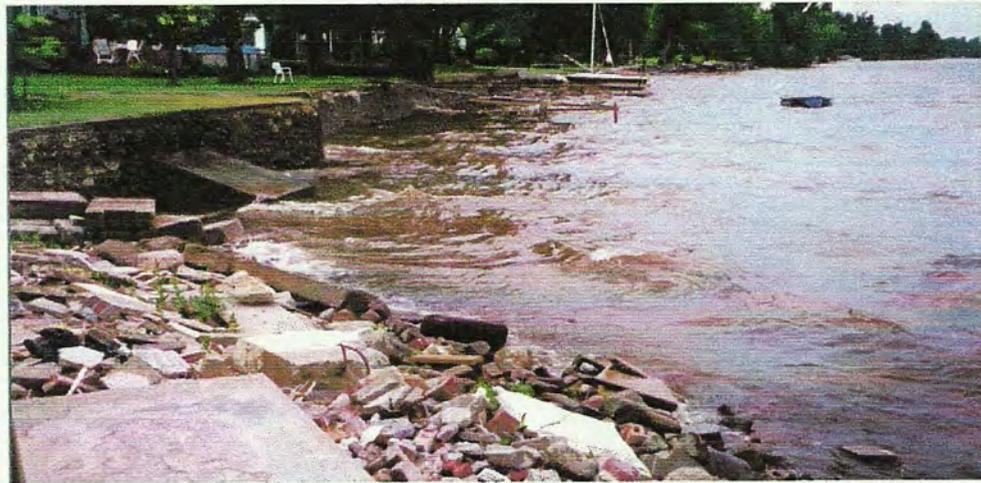
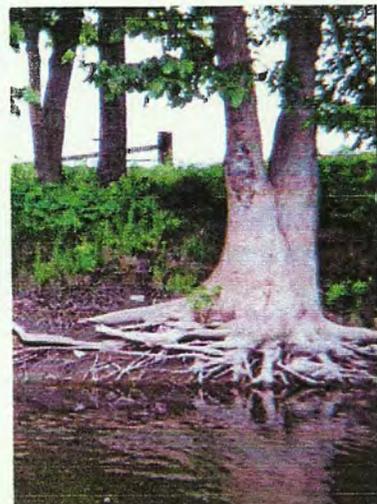
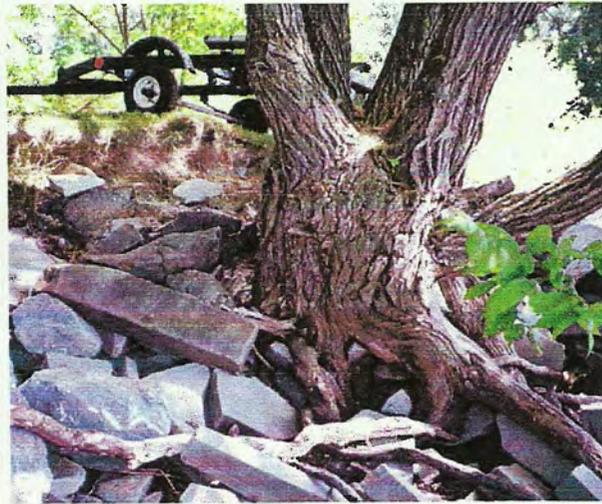
Planche 4 : Photos 1, 2, 3, 4 et 5

Photo 4 : la protection par cet arbre mature est évidente. Mais, seul, il risque d'être renversé à court terme. Peut-on encore le protéger et ainsi stabiliser la berge ? Faut-il le couper tant qu'il en est temps et planter immédiatement une haie d'arbustes adaptés à la rive humide ? Plusieurs facteurs objectifs et arguments d'ordre esthétique sont à considérer.

Photo 5 : un saule puissant s'est agrippé aux blocs de marbres, apportés des anciennes exploitations. Il forme un éperon en avant du terrain gazonné.

Sur les rives de la baie Missisquoi, à cause des vents ouest-sud-ouest, les vagues de printemps ont un effet majeur également sur les rives (Planche 4, photos 3 et 5; Planche 6, photo 3). La rive est de la baie offre de nombreux exemples de l'attaque des vagues sur le talus de la terrasse de Stanley Drive: la paléofalaise de plus de 5 mètres de hauteur, héritée d'un niveau ancien des eaux, subit des encoches d'érosion lorsqu'elle n'est plus protégée par la végétation. Deux chemins d'accès au lac, construits lors de la création des développements (Rémillard et Stanley Drive) se

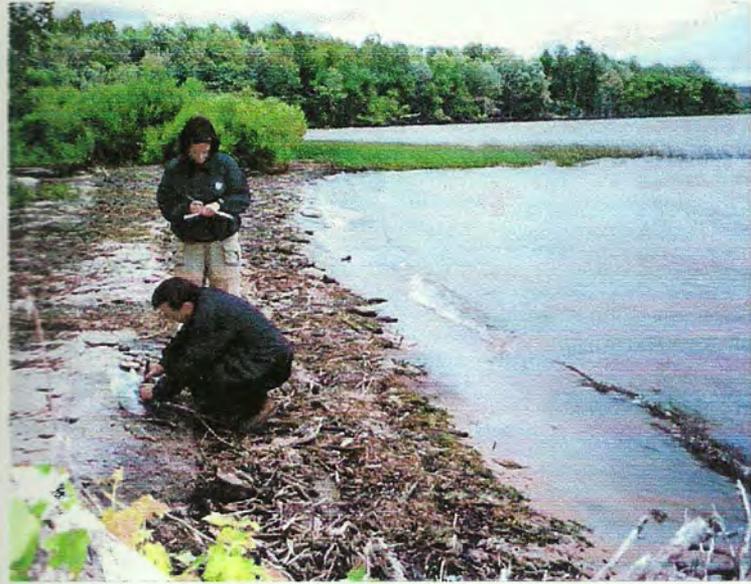
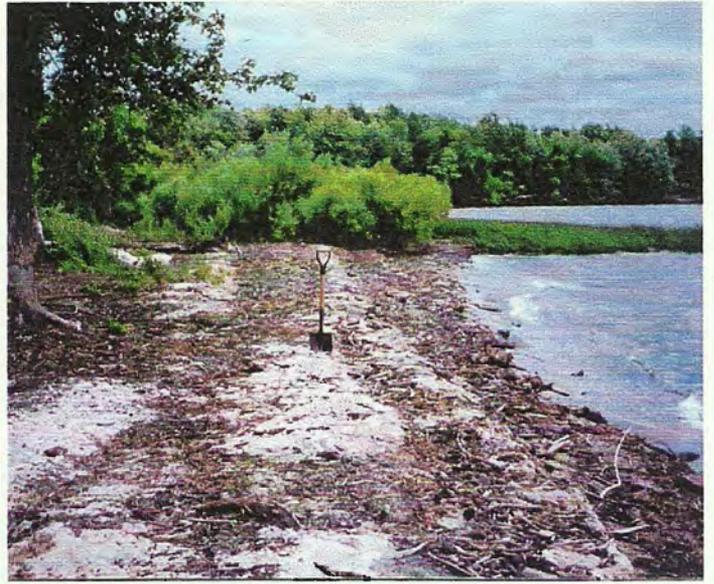
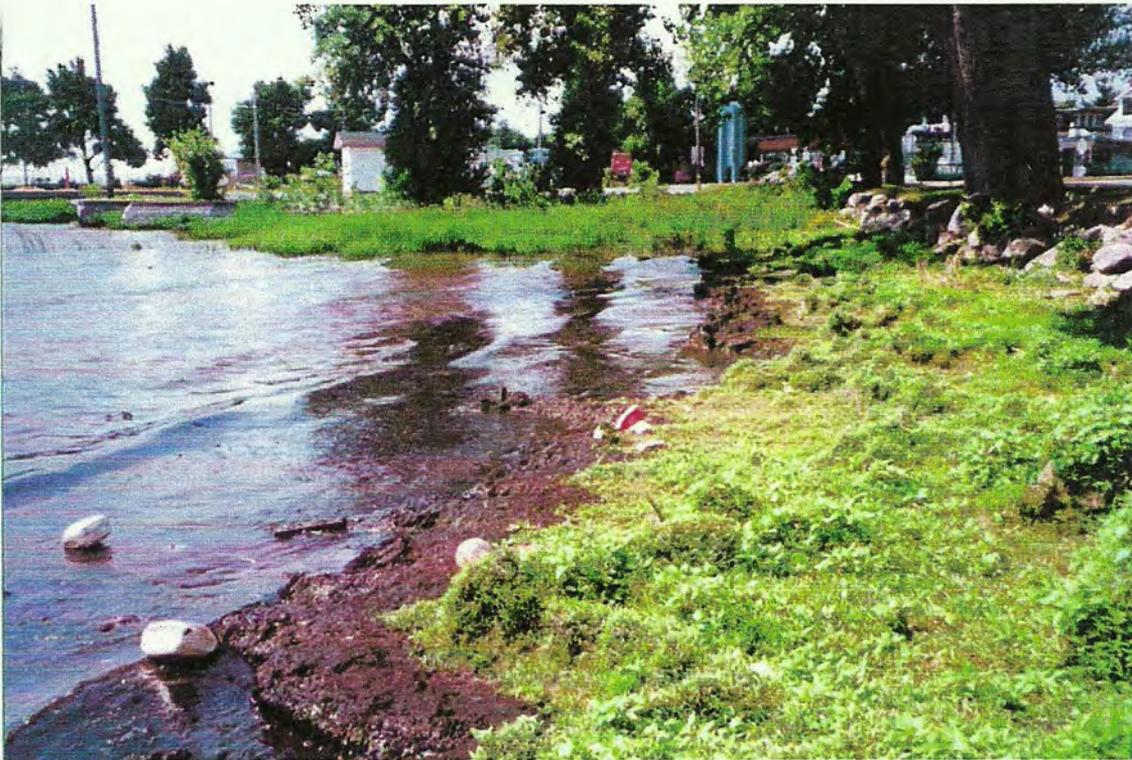
Planche 5 : Photos 1, 2 et 3

À proximité de l'embouchure de la rivière aux Brochets (en arrière plan).

Un marécage s'installe. Sa présence non contrôlée, ou le non-aménagement, entraîne une situation peu incitative pour les activités touristiques : accès au lac limité et odeurs fétides découragent les riverains et les touristes.

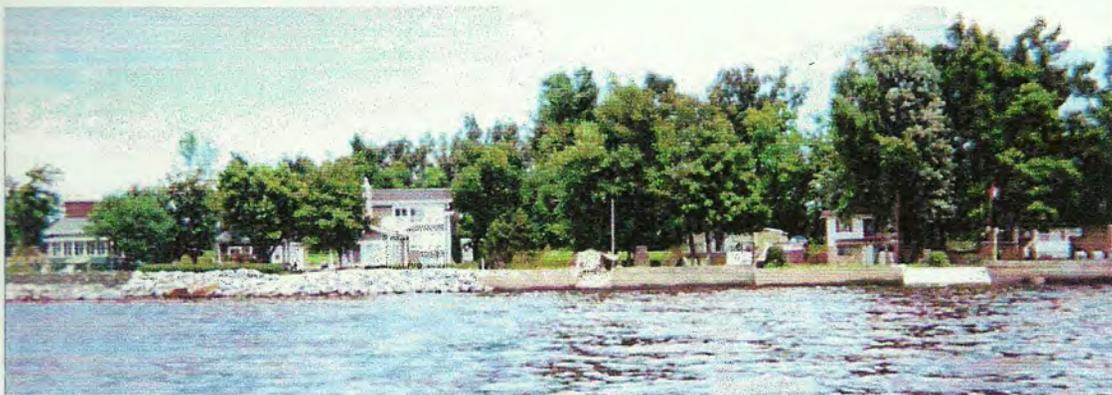
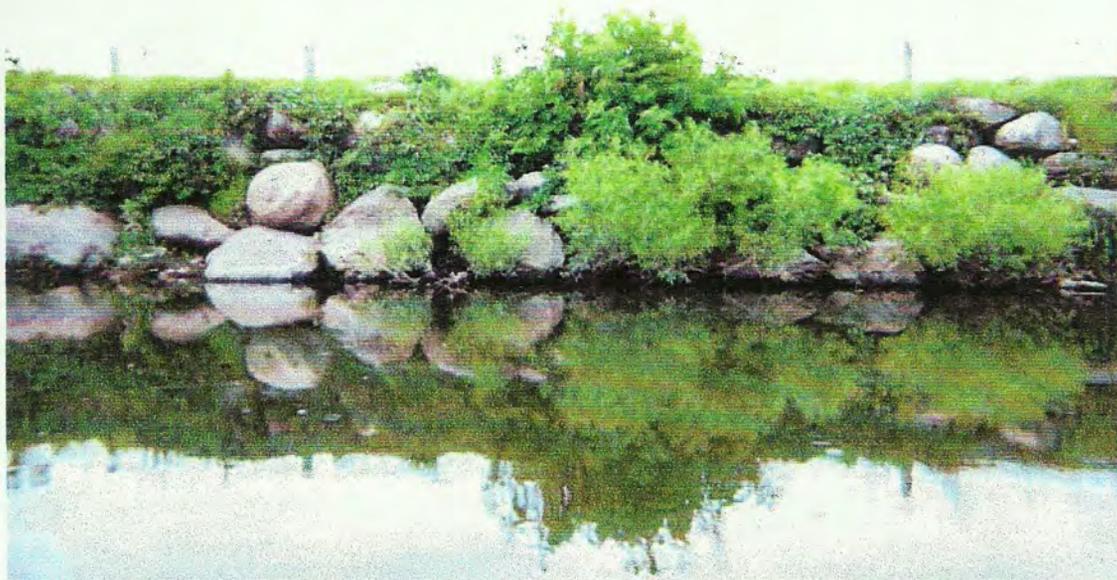
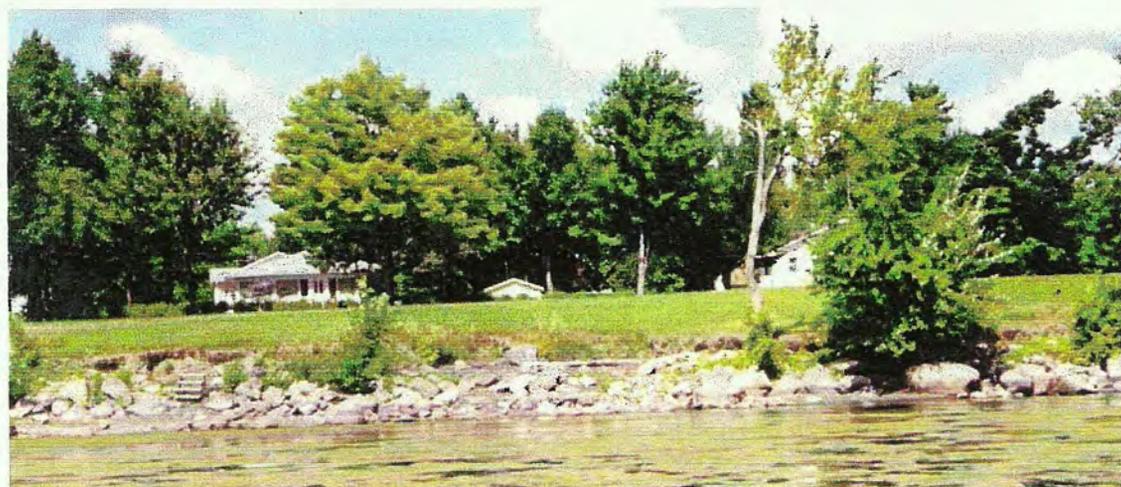
Planche 6 : Photos 1, 2 et 3

Murs de béton et enrochements forment souvent une ligne continue. Les berges sont relativement bien stabilisées ; la plage ne se développe et n'est accessible qu'en été et seulement par de rares entrées publiques. L'esthétique de ces aménagements pourrait être améliorée.

Le déversement ou la concentration de pierres des champs, parfois héritées de l'époque où l'agriculture dominait l'économie locale, aide à la protection des berges. Toutefois, seul, cet aménagement est insuffisant: une revégétalisation avec des arbustes s'impose. Son esthétique mérite quelque attention.

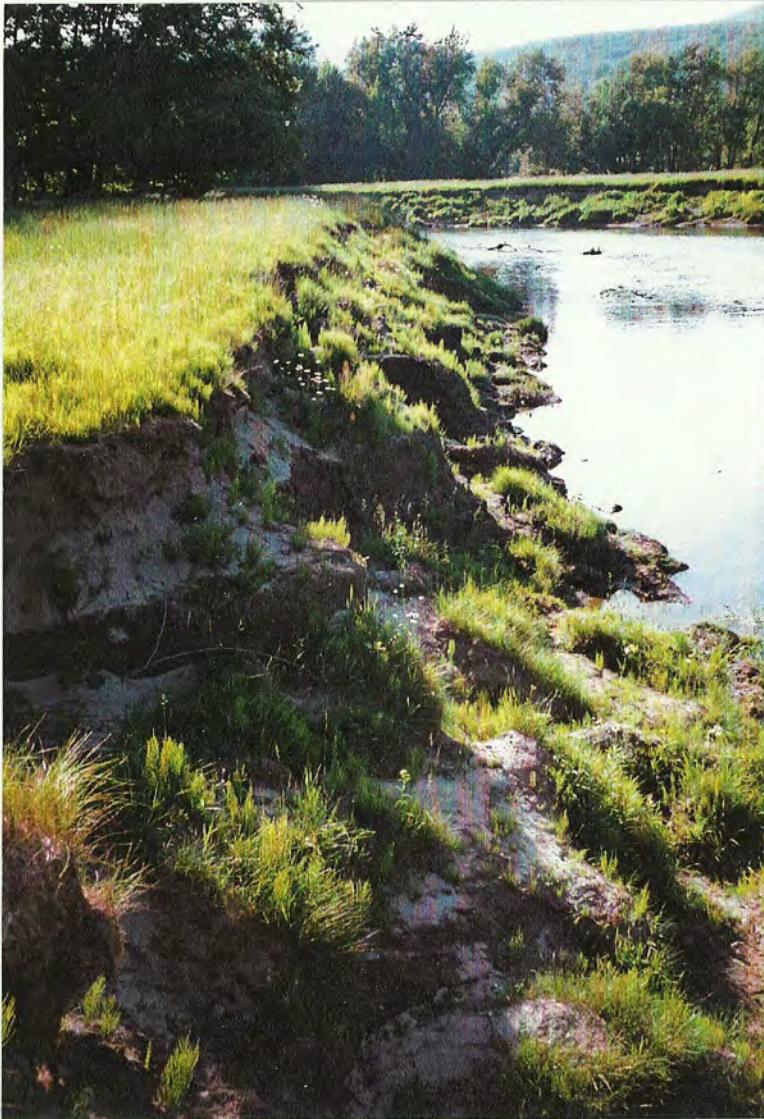
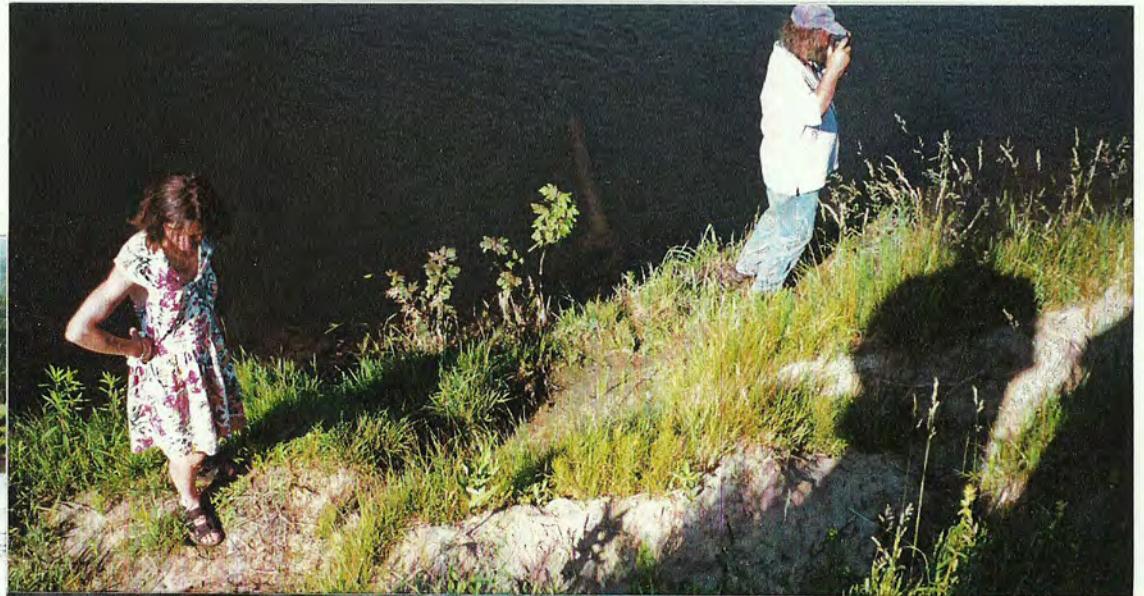
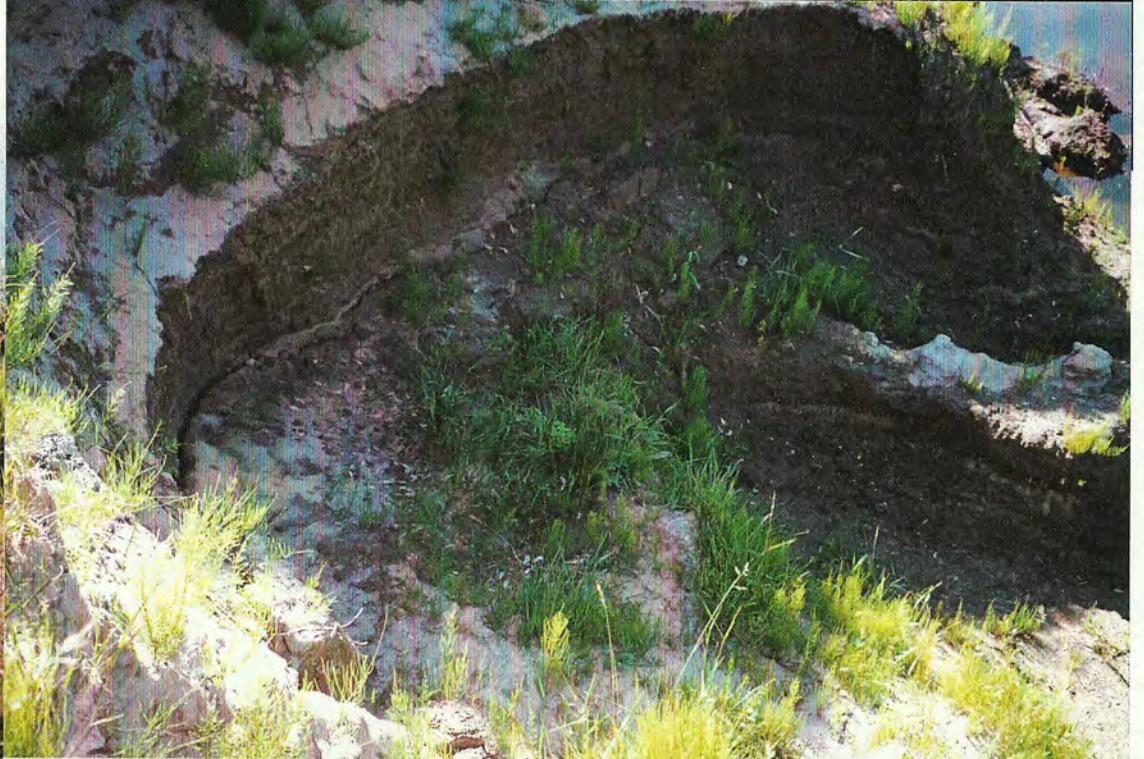
Érosion de la berge en bordure d'un pâturage

Canton Sutton, juin 2001

- les longueurs de travaux sont considérables et pourraient l'être encore davantage. Dans un cadre de stabilisation de berge de ce type, il faut être en mesure de prévoir les effets d'une stabilisation sur l'ensemble de la rivière et cela commande une étude professionnelle. Par ailleurs, il n'est que très rarement possible d'intervenir en plusieurs phases car les secteurs mis en attente réagissent aux travaux déjà effectués;
- il est nécessaire lorsque les coûts à engager sont considérables, et ce serait le cas, de mettre en relation les coûts et les enjeux. Dans le cas présent la dégradation touche les abords de terres agricoles servant de pacages;
- l'environnement, dans l'état actuel, compte tenu de la présence d'un bras mort et d'un marais (nous y avons vu un Butor) présente un intérêt écologique évident.

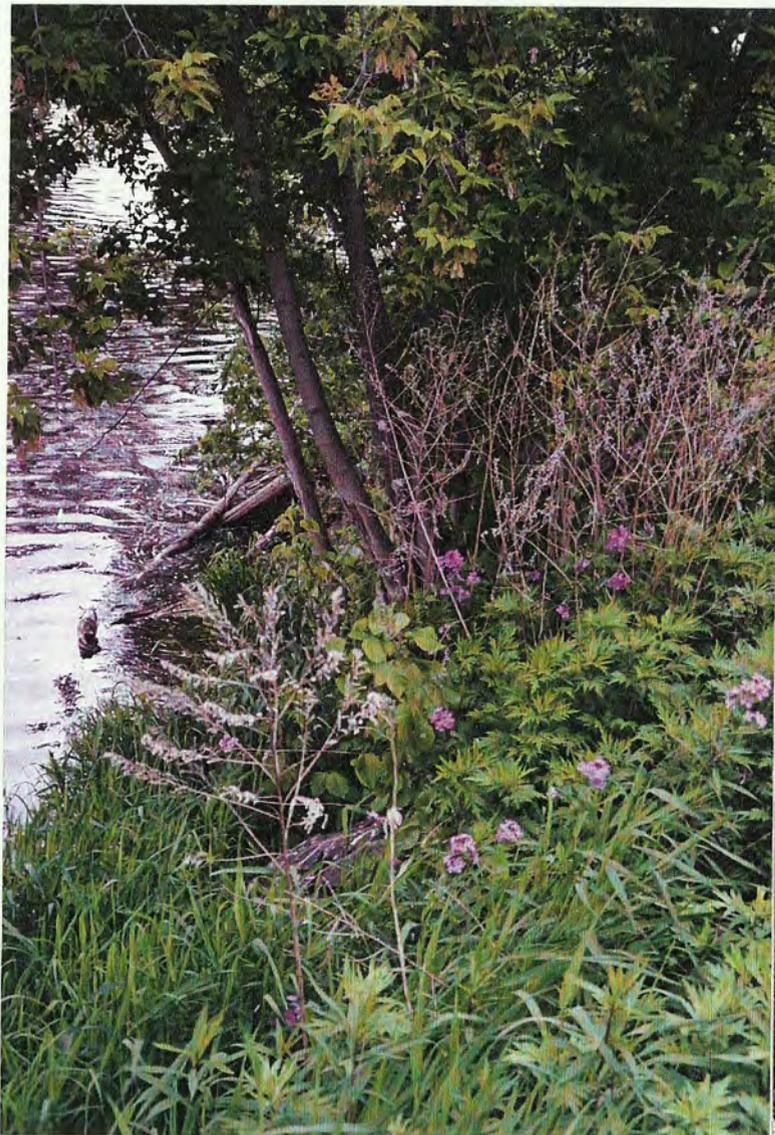
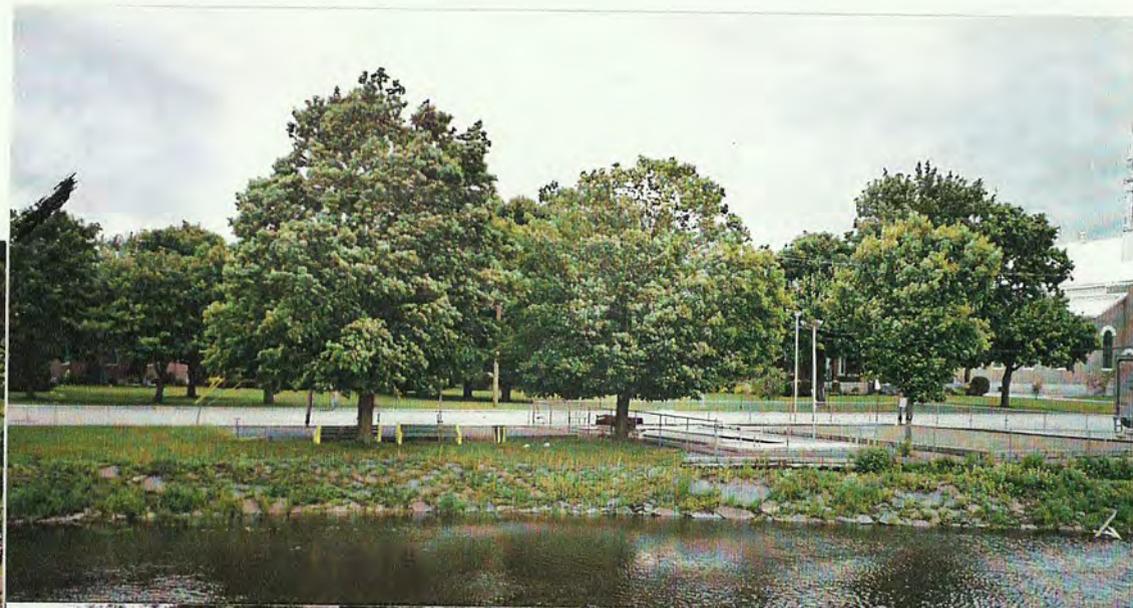
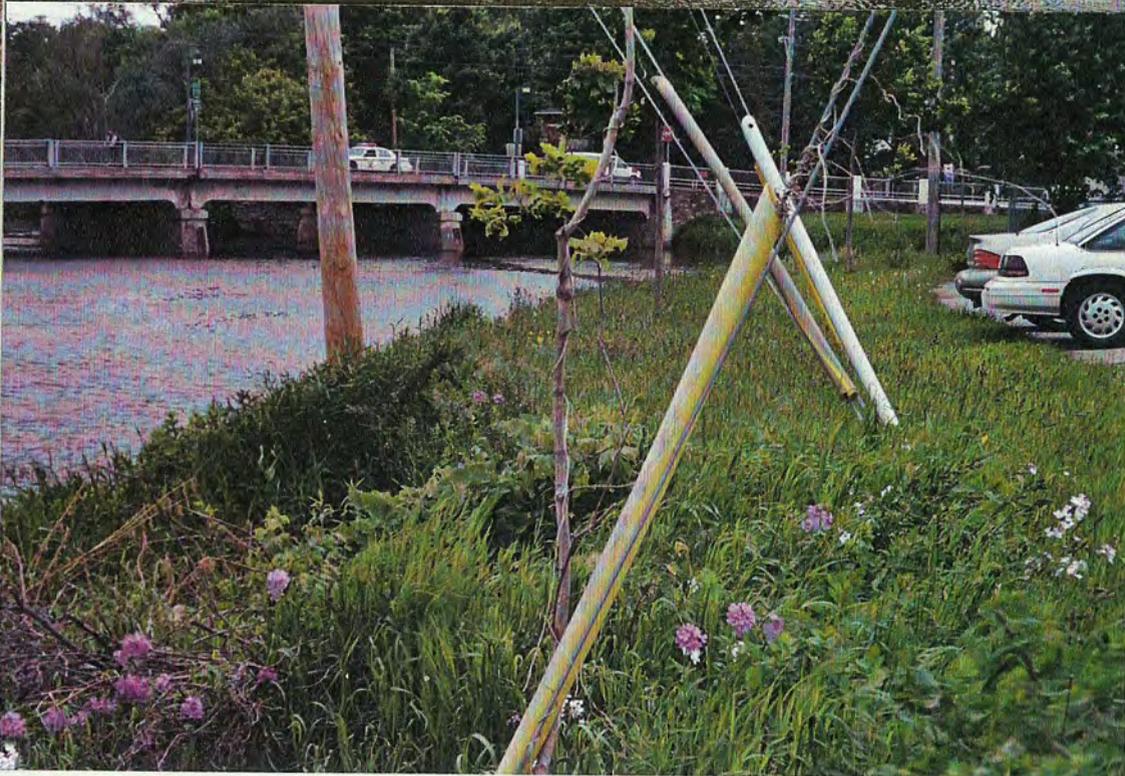
Berge avec faible érosion
Amont du pont de Bedford
Juin 2001

- Nettoyer les berges de tous débris végétaux et artificiels. Ces travaux sont faits idéalement tôt le printemps ou à l'automne de façon à ne pas endommager la végétation rivulaire. Surveiller tout déversement subséquent et intervenir le plus rapidement possible.
- Structurer une ou des descentes, de préférence aux endroits déjà utilisés, de façon à éviter la dégradation de la végétation de part et d'autre de la descente. Ne pas oublier de signaler ces descentes aux utilisateurs éventuels.
- Laisser la végétation rivulaire pousser naturellement dans le talus. Pour ce faire, ne procéder à aucune tonte d'herbe ou débroussaillage. Ce sont les végétaux qui stabilisent les talus.

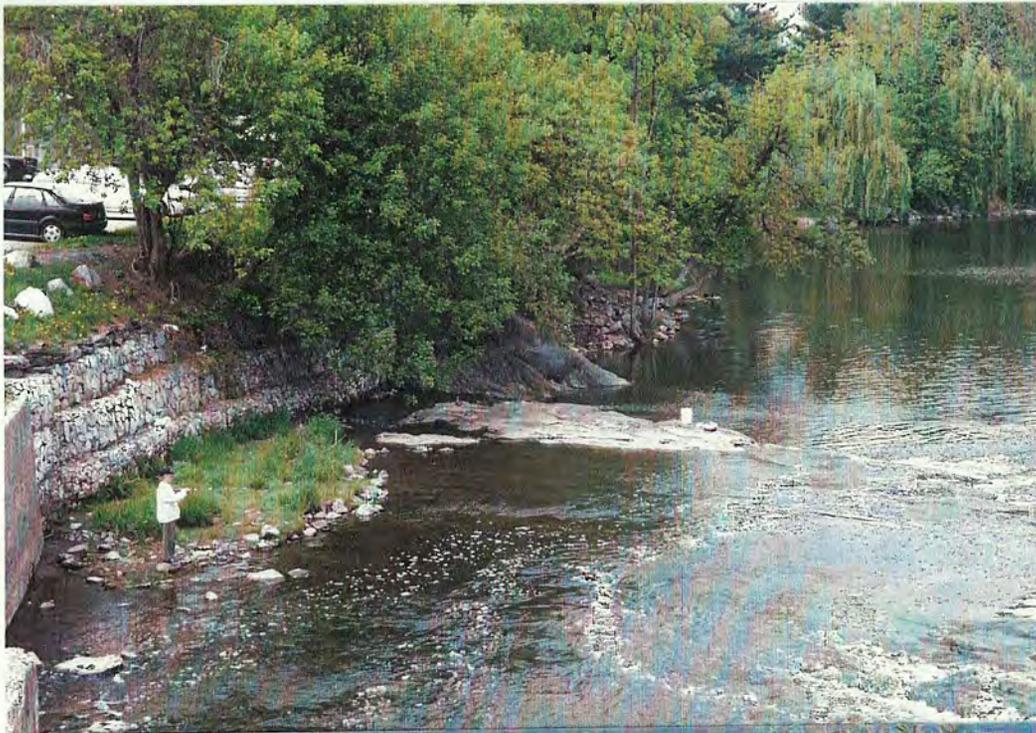
Rivière aux Brochets
Aval du barrage à Bedford
Berge abrupte érodée avec
sol dénudé par endroits

- Érosion de berge provoquée par le courant et par des obstructions à l'écoulement.
- Érosion provoquée par la baisse du niveau d'eau lors de la décrue.

- Procéder à un élagage d'allègement sur les arbres fortement penchés qui affleurent l'eau, afin d'éviter qu'ils ne contribuent à l'obstruction de l'écoulement ¹.
- Conserver une bande riveraine en s'abstenant de tondre dans une bande, d'au moins 3 mètres de large, en bordure de la berge ou à tout le moins entre le stationnement et le talus.
- Favoriser le renouvellement (sujets de différents âges) et l'augmentation de la végétation en procédant à une plantation d'arbres dans la bande riveraine. Les espèces déjà plantées sont en ce sens un bon choix mais, il est important de penser à varier les espèces.

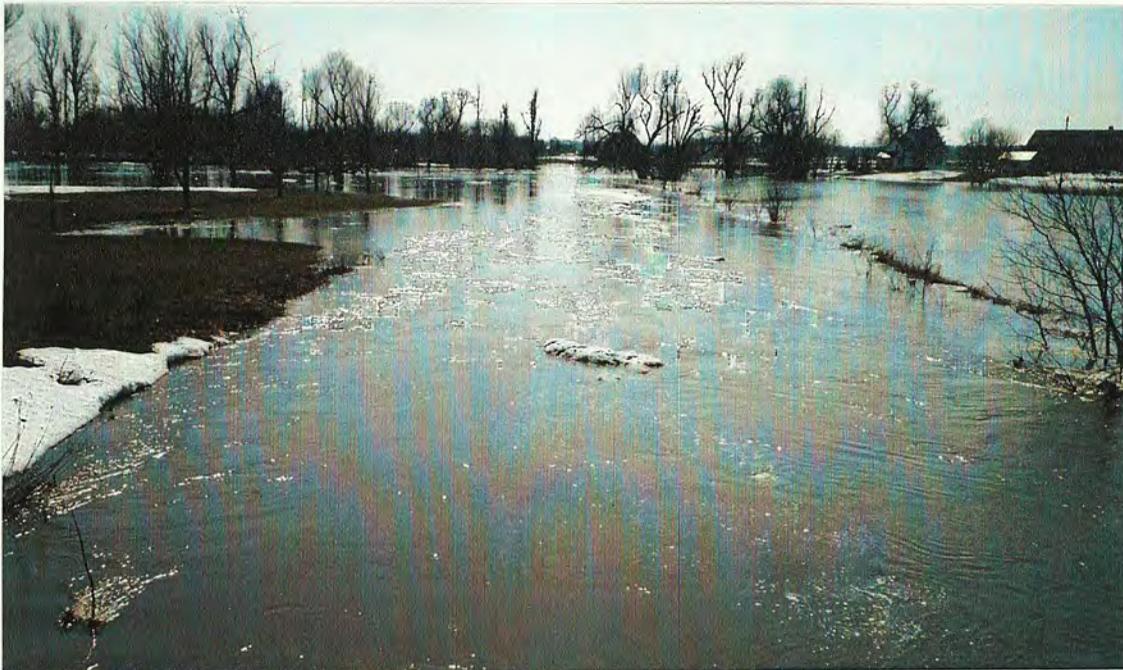
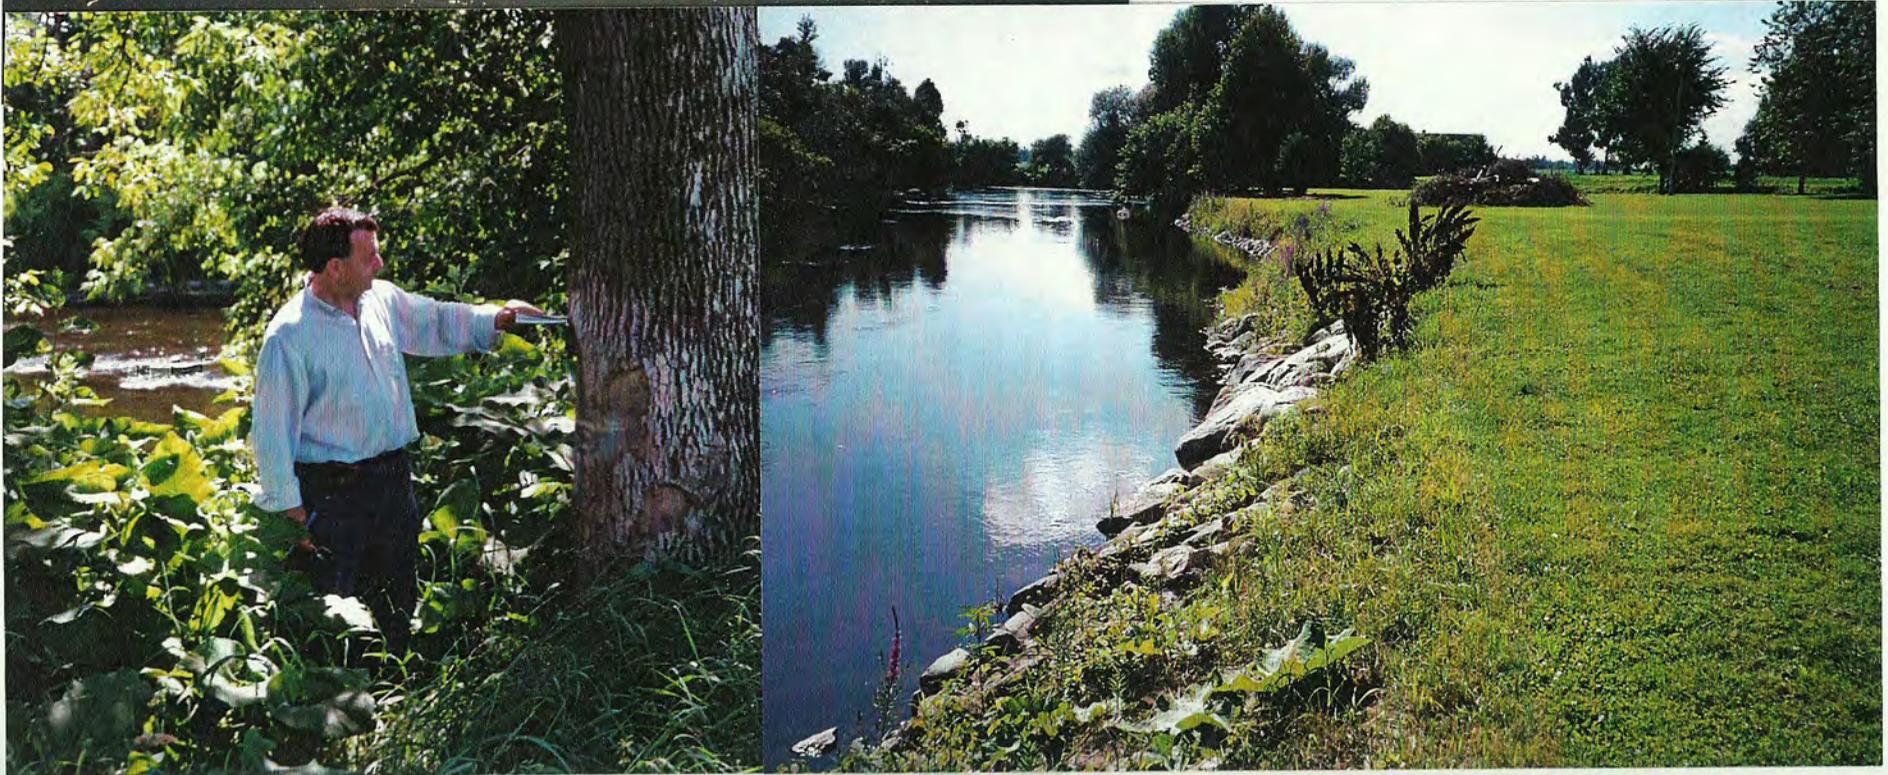
Parc à Notre-Dame-de-Stanbridge

Marque des hautes eaux sur un arbre riverain

Enrochement et végétation fauchée

- surveiller les obstructions à l'écoulement et procéder au dégagement lorsqu'elles occasionnent des dégradations à la berge;
- procéder à un élagage d'allègement¹ sur les arbres fortement penchés dont le poids déstabilise la berge;
- procéder à un élagage d'allègement sur les arbres fortement penchés qui affleurent l'eau, afin d'éviter qu'ils ne contribuent à l'obstruction de l'écoulement;
- conserver une bande riveraine en s'abstenant de tondre dans une bande, d'au moins 3 mètres de large, en bordure de la berge;
- favoriser le renouvellement de la végétation en procédant à une plantation d'arbustes flexibles dans le talus et la bande riveraine (cornouillers, saules sp. ...);
- continuer à entretenir la berge en enlevant les débris végétaux, de façon à favoriser l'établissement naturel de la végétation.
