**CARACTÉRISATION DES RIVES DE LA BAIE MISSISQUOI,
DE LA RIVIÈRE AUX BROCHETS ET DE LA RIVIÈRE MISSISQUOI**

Gilbert Prichonnet et Chantal d'Auteuil

Rapport d'activité

Mars 2002

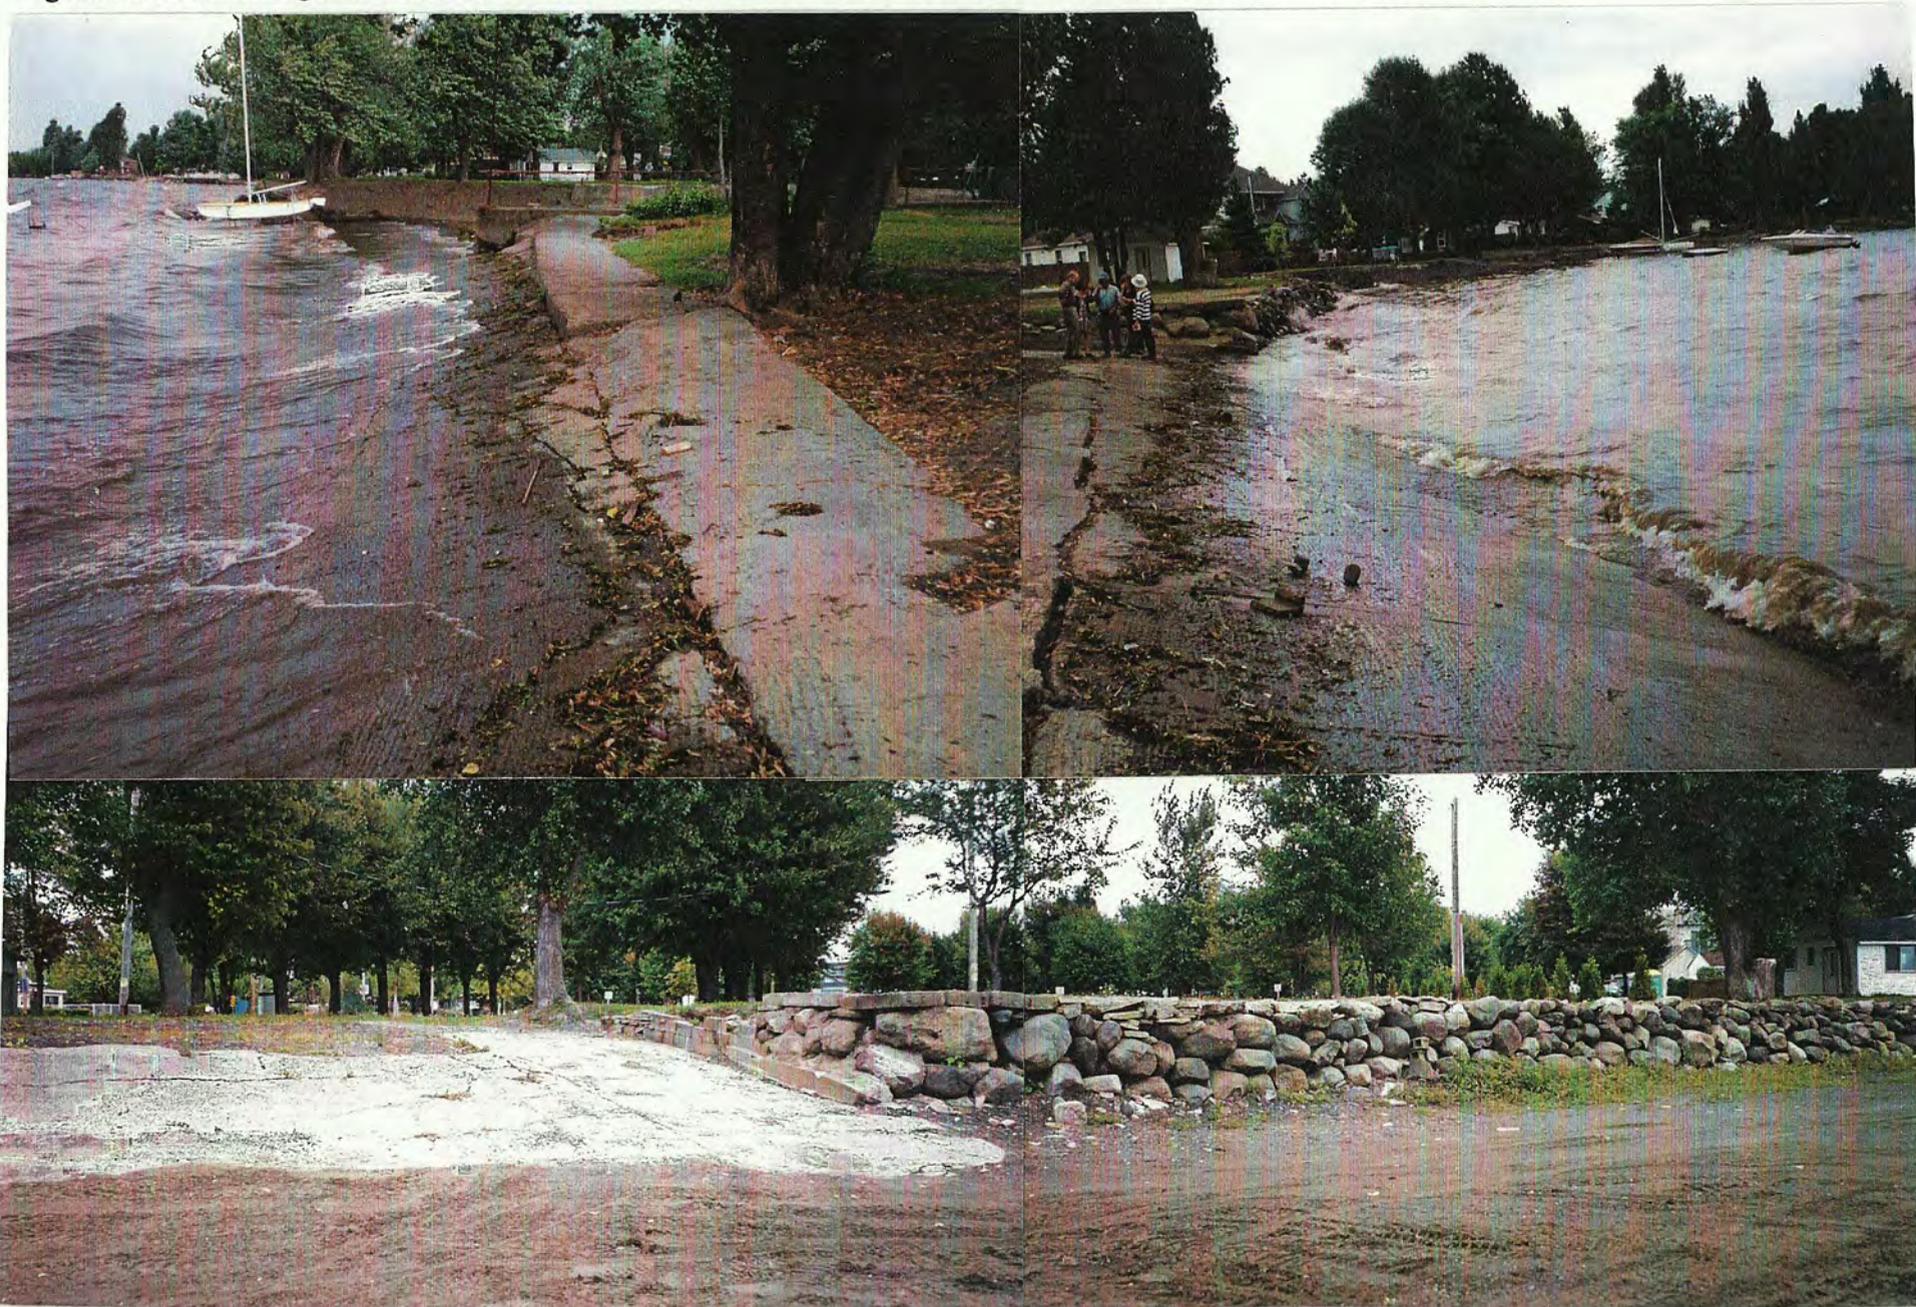
Dégradation des ouvrages de stabilisation existants : période des hautes eaux (juin 2001) et période d'étiage (août 2001)

- Perré ayant fait l'objet de plusieurs consolidations mais dégradé.
- Minage par infiltration de la terre à l'arrière du perré. Absence de membrane, confirmée verbalement par un responsable.
- Couverture herbacée faisant l'objet de tonte.
- Présence de débris artificiels.
- Absence quasi-totale de végétaux.

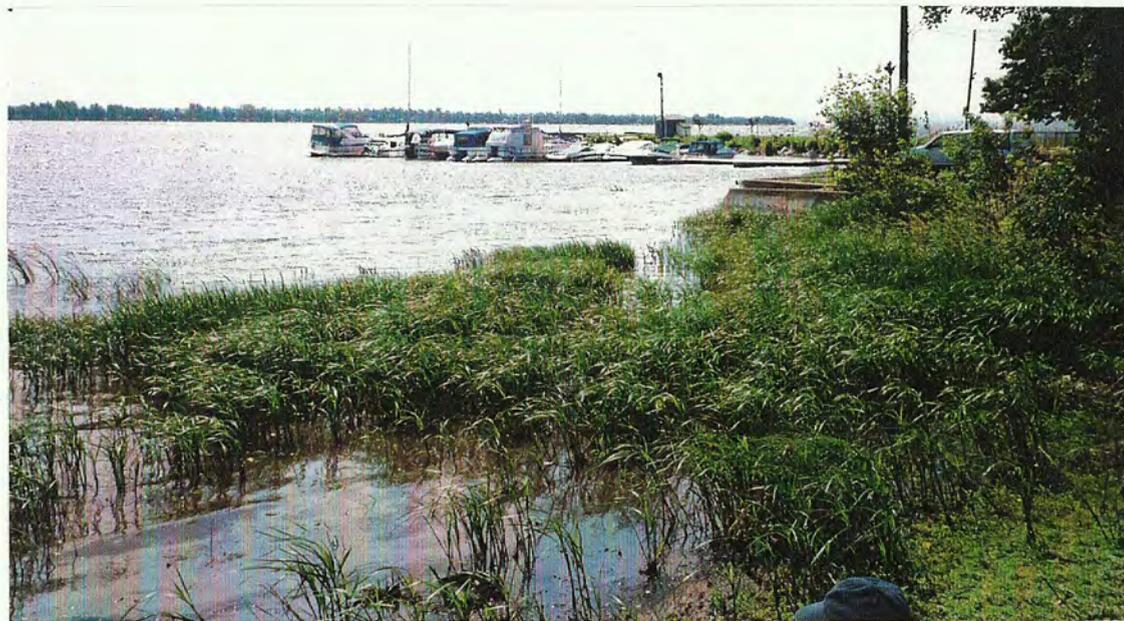
Baie Missisquoi, Venise-en-Québec
Terrain près du quai municipal, juin 2001
Herbier aquatique et accumulation de
débris végétaux et de déchets sur le littoral
