Les espèces exotiques envahissantes de la baie Missisquoi

Organisme de bassin versant de la baie Missisquoi
Venise-en-Québec
18 juillet 2019

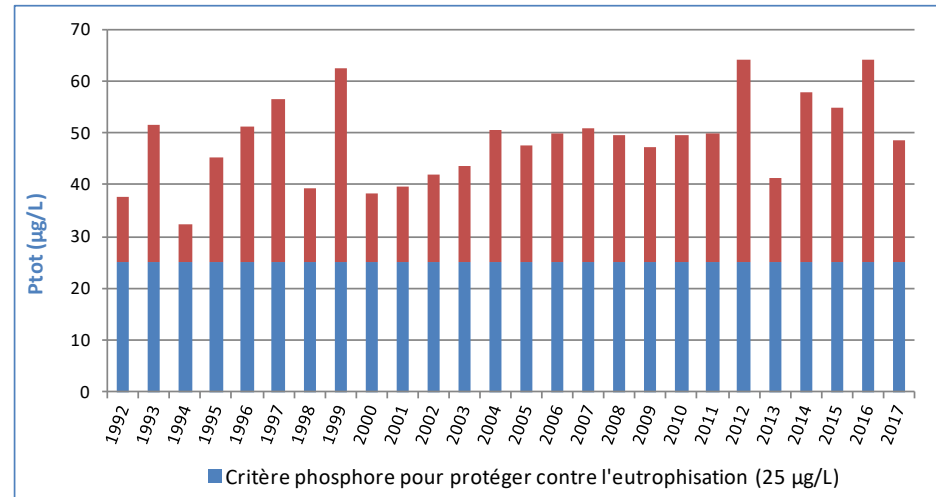
Concentration en phosphore dans la baie Missisquoi

- Excès de phosphore = lac « eutrophe avancé »
 - De 1979 à 2009 la concentration de phosphore a augmenté de 72 % (suivi par le Vermont)
 - 95% de sources diffuses (utilisation du territoire); 5% de sources ponctuelles (eaux usées)
 - Moins de 10 % de la superficie du bassin versant de la rivière aux Brochets responsable pour plus de 50 % de la charge de phosphore vers la baie Missisquoi
 - La vitesse de sédimentation depuis les 20 dernières années est de 1 cm par année alors qu'auparavant elle n'était que de 0,1 cm/année (Prichonnet, 2003)
- **Conséquence : Occurrences annuelles et massives de fleurs d'eau de cyanobactéries (algues bleu-vert) depuis plus d'une décennie. Le pire cas au Québec.**

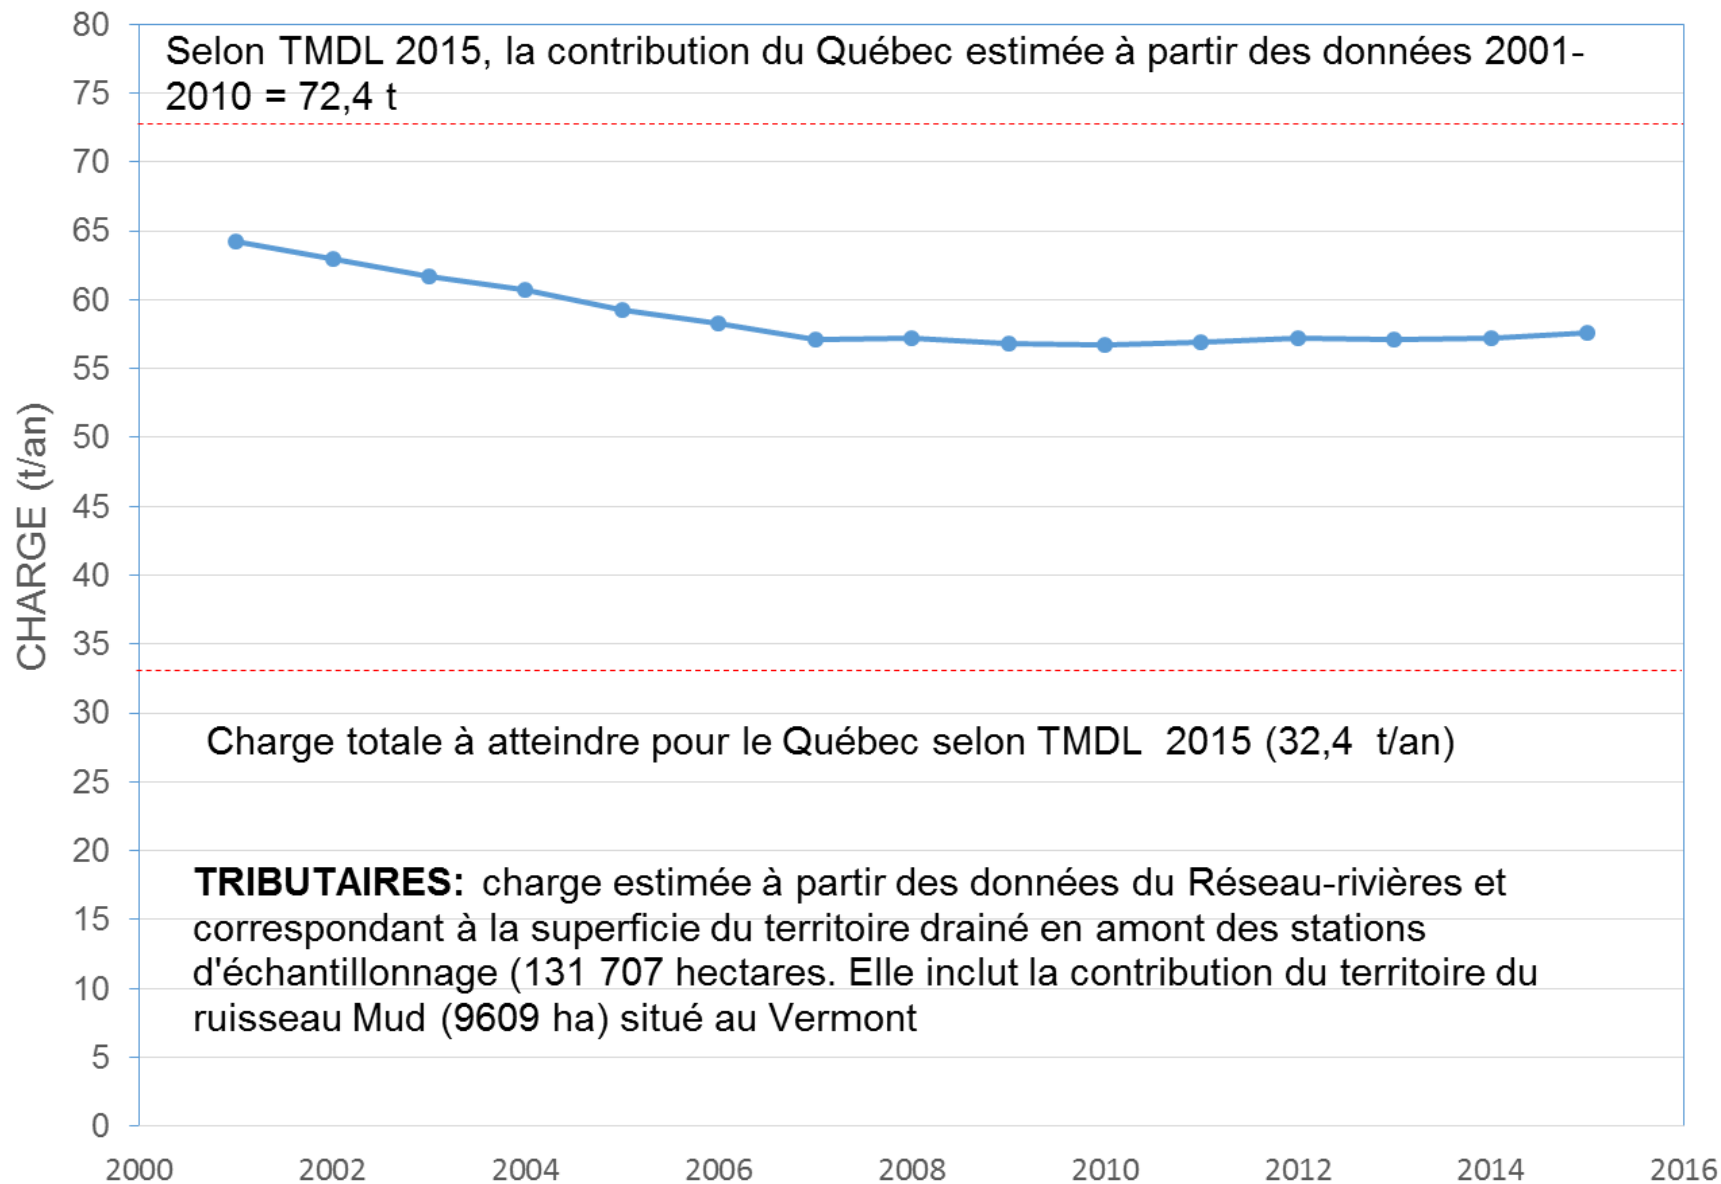
Charge annuelle totale de phosphore pour débits normalisés de la portion québécoise des tributaires de la baie Missisquoi 2001-2015

- Charge cible de phosphore pour la baie Missisquoi : 97,2 tm/an (cible Qc = 38,9 tm/an)
- **Total maximum daily load (TMDL)** = Charge quotidienne maximale totale renouvelée en 2015 par le Vermont et approuvée par l'EPA (obligation n'implique pas le Québec)

- Charge cible de phosphore, incluant la charge interne de la baie Missisquoi : 81,0 tm/an (cible Qc = 32,4 tm/an)
