**CARACTÉRISATION DES RIVES DE LA BAIE MISSISQUOI,
DE LA RIVIÈRE AUX BROCHETS ET DE LA RIVIÈRE MISSISQUOI**

Gilbert Prichonnet et Chantal d'Auteuil

Rapport d'activité

Mars 2002

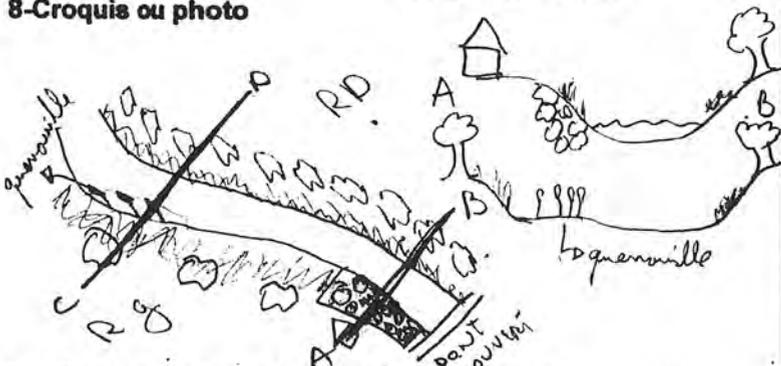
8-Croquis ou photo

RG → Enrochement Après le pont fait avec des pierres des champs
- reprise végétale à quelques endroits

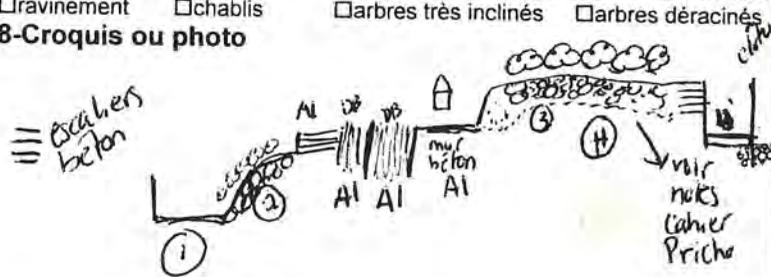
8-Croquis ou photo

- ① petit herbier, gens se plaignent des mauvaises odeurs
- ② enrochement avec reprise vég. gazon tendu jusqu'au bord
- ③ arrangement mur béton détérioré, enrochement droite, divers, gros blocs, 1.5 m ↓ descente à bateaux granés, etc.
