AMÉNAGEMENT DE LA BERGE - PARC PAUL GOODHUE

ENROCHEMENT ET VÉGÉTALISATION

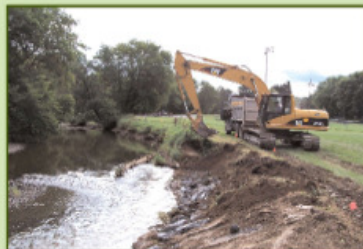
Adoucissement de la pente

Pour stabiliser la berge à long terme, la technique mixte utilisée a été l'enrochement et la végétalisation avec des arbustes. Un adoucissement de pente a été nécessaire pour procurer une meilleure stabilité de l'ouvrage.

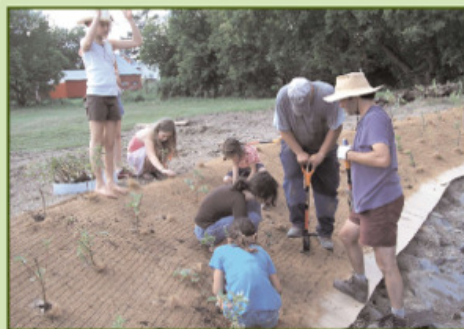
Plantation sur le paillis protecteur

À partir du milieu du talus jusque sur le replat de la berge, la plantation d'arbustes permet de stabiliser le sol par le réseau racinaire qui s'y développe. Pour éviter que le sol ne s'érode avant la croissance des arbustes, une bande cartonnée et une natte en fibre de noix de coco biodégradable ont été fixées au sol avec des tiges d'ancrage. Ce paillis protège les arbustes récemment plantés contre la compétition par les plantes herbacées et l'érosion du sol de la berge lors des crues.
